発掘された古代の役所

国指定史跡

# 上神主・茂原官衙遺跡

宇都宮市教育委員会・上三川町教育委員会

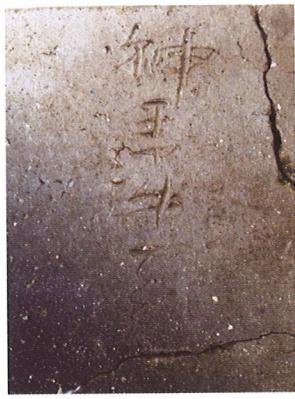
文字瓦「神主マ牛万呂」

本遺跡の正倉中には、1棟だけ瓦を葺いた大型の礎石建物がありました。その建物跡からは、文字を刻んだ文字瓦が出土しています。これまでに約2300点出土しており、その多くは人名が刻まれたもので100名ほどの氏名が確認されています。氏名の特徴や標記の仕方などから、当時の河内郡内に居住していた人々であろうと考えられています。

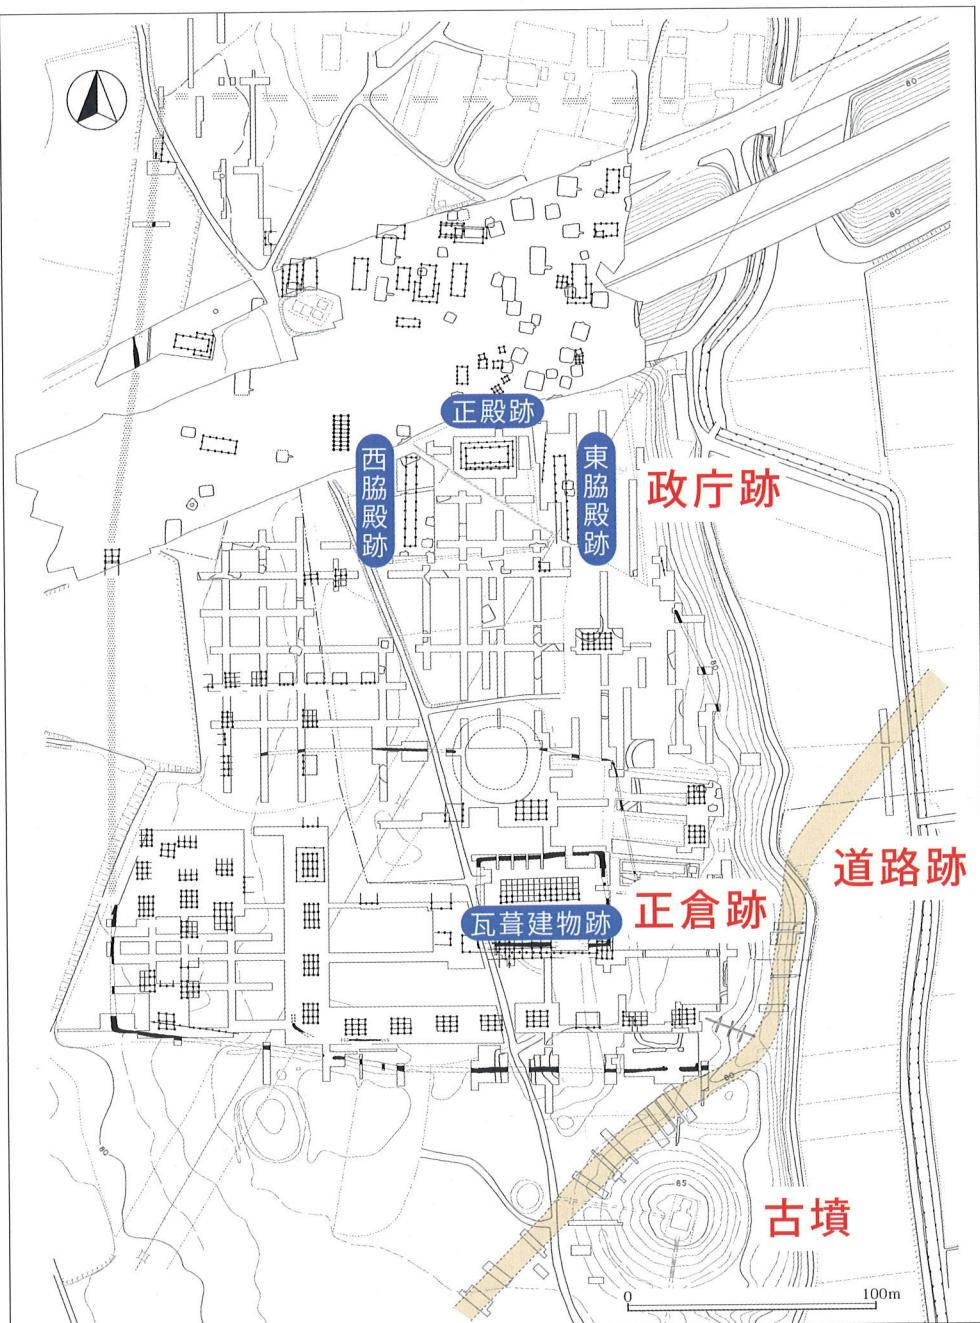
上神主・茂原官衙遺跡遺構配置図

遺跡全体は堀と塀のようなもので囲まれ、その規模は、東西約250m、南北約400mと推定され、面積は約10ヘクタールにも及びます。掘立柱建物跡を中心に竪穴建物跡や礎石瓦葺建物跡など、合わせて90棟を越える建物跡が確認されていますが、様々な儀式や郡内行政の実務などが行われた場所と考えられる政府跡や、租税として徴収された稻などを保管する正倉と呼ばれる多数の倉庫が規則正しく建てられていました。また、推定東山道が遺跡の南東側に取り付くように確認されているほか、当時の河内郡内に居住した人々と考えられる人名が刻まれた文字瓦が約2300点ほど出土しています。

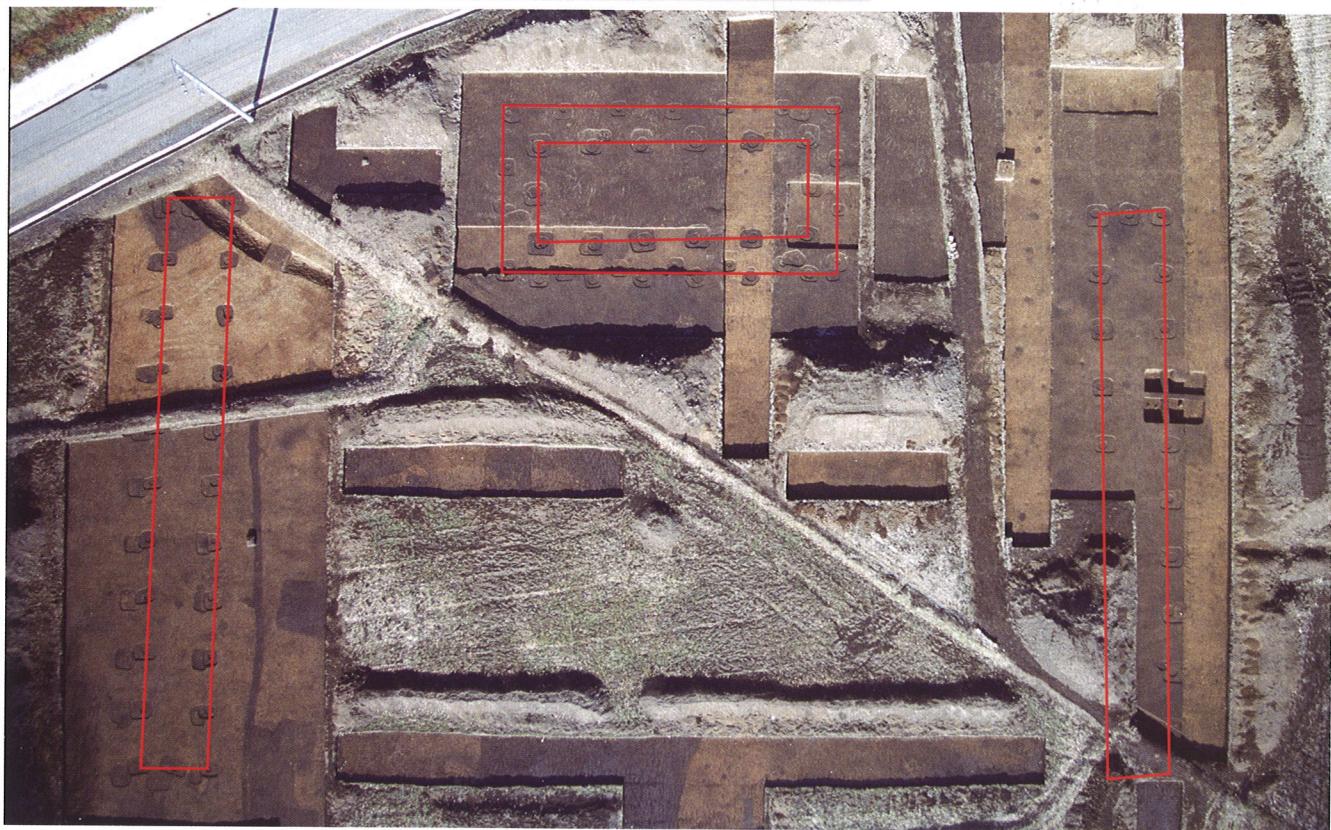
政庁域の調査時の写真

役所のほぼ中心部からは、カタカナの「コ」の字型に配置された、3棟の大型掘立柱建物が発見されました。南面する正殿を中心<sup>せいでん</sup>に、東西に脇殿を配したもので、中央は広々とした庭となっています。この配置は古代の役所の特徴的なもので、政庁と呼ばれる、様々な儀式や郡内行政の実務などが行われた場所と考えられます。正殿、東西脇殿の3棟による範囲は東西70m、南北45mにも及びます。正殿と西脇殿は一度の建て替えが確認されており、正殿と西脇殿で構成されるL字状の配置時期から3棟によるコの字状の配置時期への2時期の変遷が考えられています。なお、政庁の南正面には円墳が位置しており、意識的な建物の配置をしていたことがうかがえます。

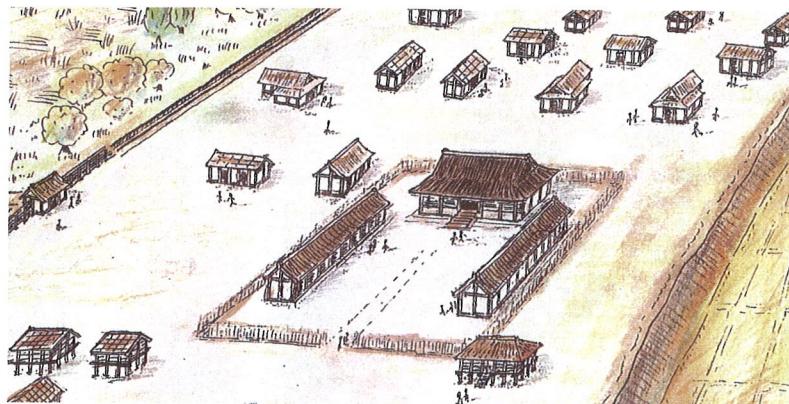
政庁・北方建物群の復元イメージ図 ※すべての建物が同時に建っていたかはわかっていません。

また、政庁の北側には多くの掘立柱建物跡が確認されており、官衙に関連する建物が並んでいたと考えられます。

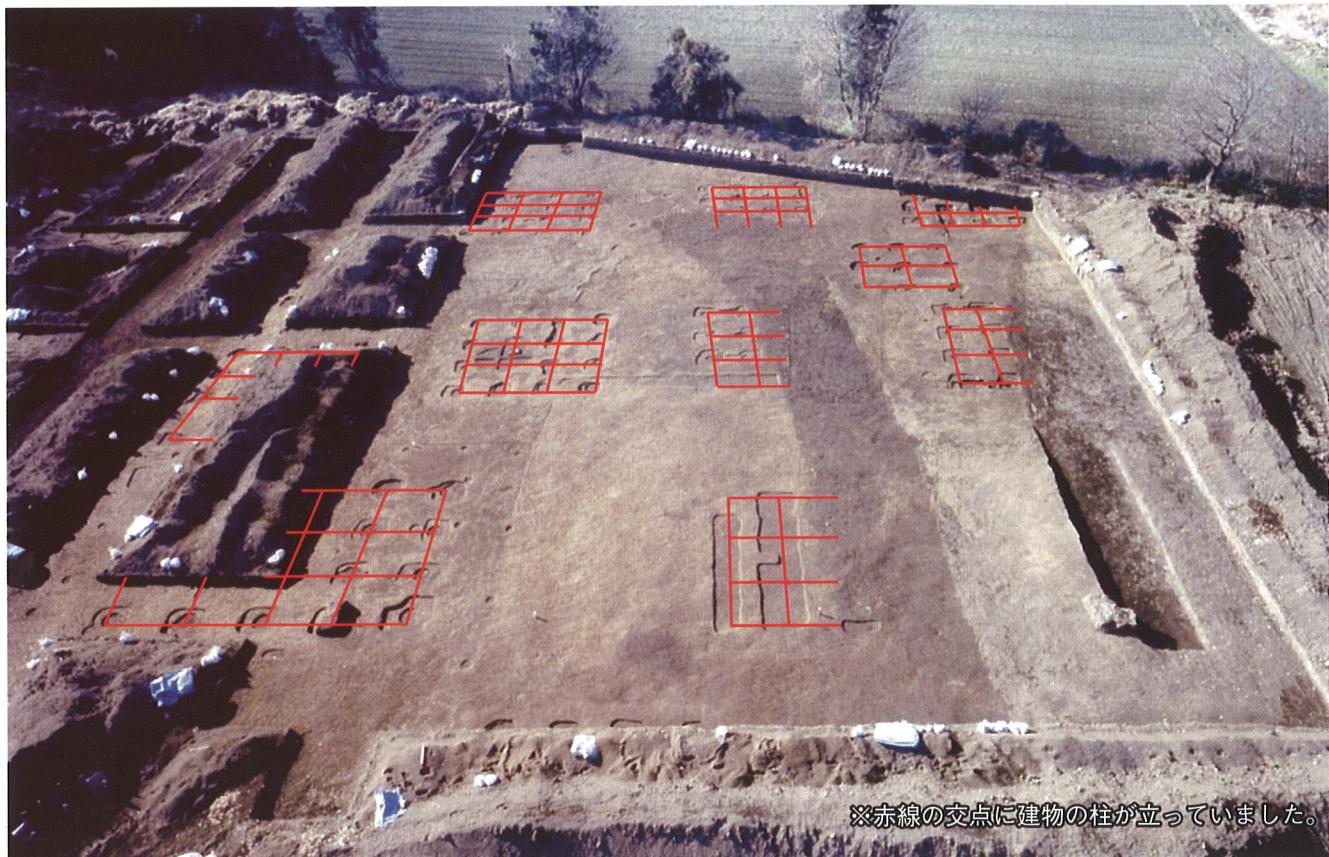
西正倉域の調査時の写真（東上空から撮影）

財政の象徴である正倉は、古代の役所を最も良く特徴づける建物群です。これらは、税として納められた稻などを保管する施設で、その大部分は高床式の建物構造をとっていました。本遺跡の正倉は、東西方向に整然と並ぶ東正倉域、南北に建物が並ぶ西正倉域、正倉域の北西側に位置する北正倉域の3群に分けられます。特に、東正倉域の中心には瓦葺礎石建物や長大な側柱式建物、大型掘立柱建物が確認されていることから、正倉域の中心部分であったことがうかがえます。

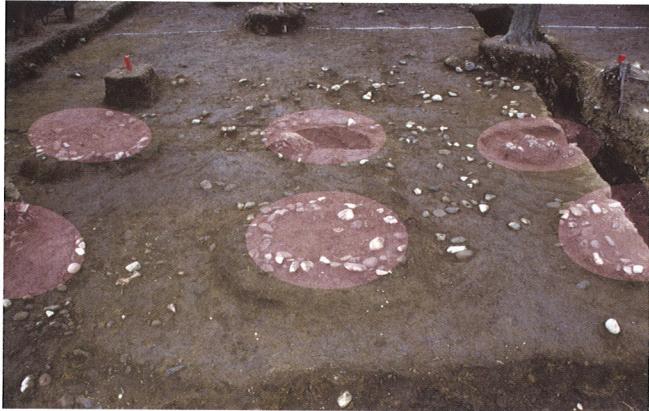
礎石が抜き取られ根石だけが残る建物の柱跡

この建物は、残された根石と礎石を据え付けていた痕跡から、礎石建物であったことが分かります。建物を建てる前には、東西37m、南北12.5mの範囲を掘り下げる、非常に丁寧に版築して建物が傾かないようになんちく地業（地盤改良）を行っています。また、建物は周囲よりも一段高い位置にあり、外装は、白色粘土で装飾していたと思われる痕跡も見つかっています。

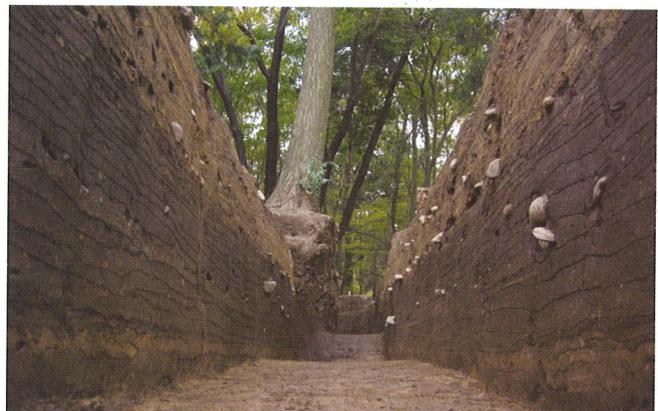
薄く何層にも版築された掘込地業

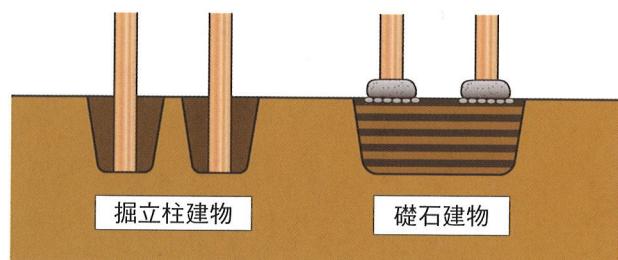
本遺跡で見つかった建物の柱の建て方は、主に上の2種類に分けられます。ひとつは、掘った穴に柱を建てる掘立柱建物です。もうひとつは、据え付けた石の上に柱を建てる礎石建物です。礎石建物の場合、地業と呼ばれる地盤改良工事を行う場合もあります。本遺跡の瓦葺建物のように重量のある建物の場合は、建物が傾いたり沈んだりしないように地業を行う礎石建物が一般的です。このような地面に残された柱の跡を見つけることで、私たちは当時の建物の大きさや配置を知ることができます。

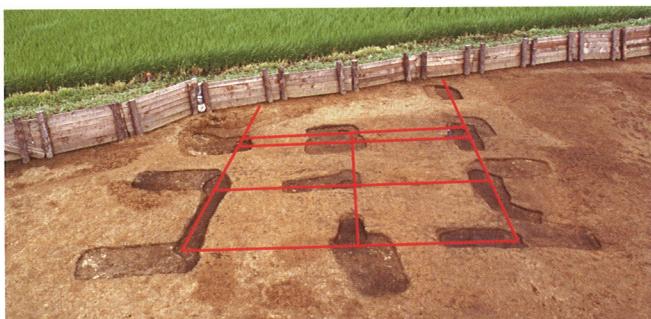
八脚門跡（北から撮影）

官衙の入口施設は、全部で3カ所確認されています。西側の区画の中央部で見つかった遺構は「八脚門」と考えられています。この門から西へ750mほど行ったところには、西下谷田遺跡の八脚門が位置しており、西下谷田遺跡との密接な関係のもと、本遺跡が成立したことがうかがえます。東山道と最も接する南東部の区画からは、溝の切れ目とともに大型の柱穴跡2基で構成された門のような入口施設が見つかっています。また、南側の区画の中央部に土橋状の溝の切れ目が見つかっていますが、これに付随する遺構はなく、正倉への出入りのための通用口と考えられます。

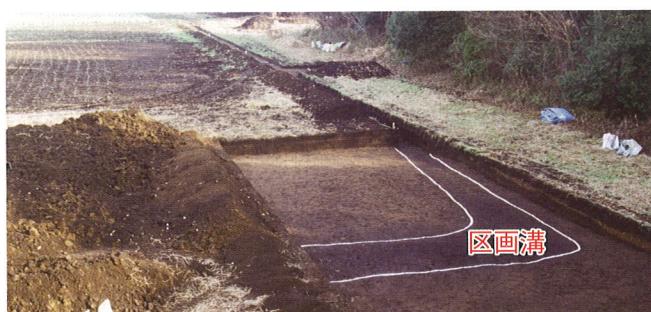
南西隅の区画（西から撮影）

重要施設である郡役所は、外から侵入できないような工夫が施されていました。本遺跡においてもその痕跡が見つかっています。東側は自然地形の崖面となっていることから当然侵入が難しいですが、南側と西側については溝跡が見つかっており、区画の溝を掘ることで外部からの侵入を防いでいたと考えられます。さらに、一部には溝と並行して柵と考えられる柱穴が並んでおり、厳重に守られていたことがわかります。ただ、北側については溝や柵などの施設は見つかっておらず、遺跡の範囲が広がる可能性があります。

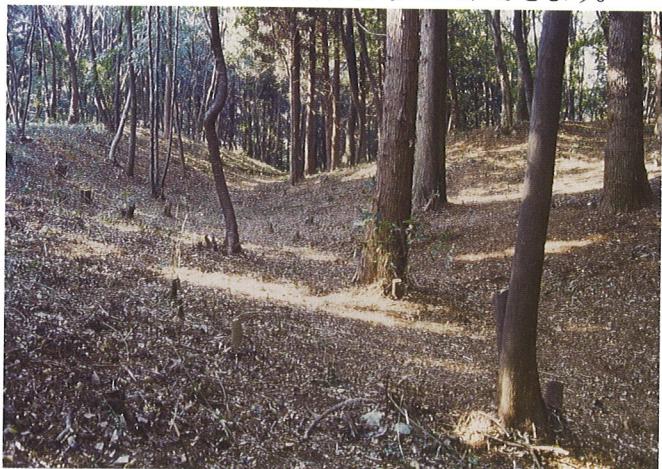
東山道の痕跡と考えられる遺跡南東部の窪み

本遺跡の南東部には、役所に取り付けられたような古代の道路跡が確認されました。現在でも道路があったであろう場所は、溝状に浅く窪んでいます。この道路跡は、周辺の調査状況などから東山道と推定されています。本遺跡が、地方役所として古代国家に深く関わっていたことをうかがうことができます。

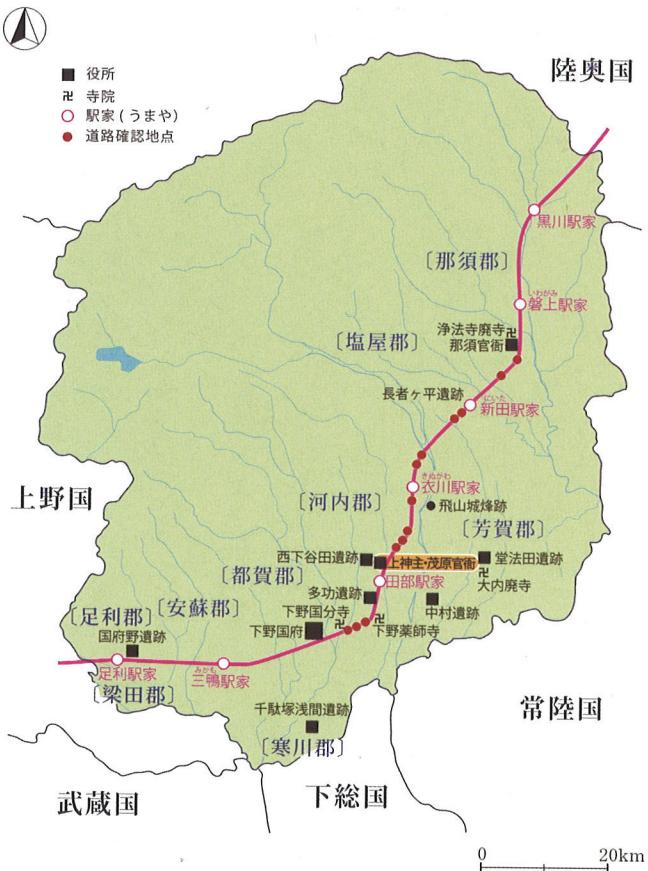
下野国内の東山道ルート

東山道は、都を起点として近江国・美濃国・信濃国・上野国を経て、下野国へ至ります。下野国内の東山道は、足利郡から入って下野国府・下野薬師寺へ至ります。そこから本遺跡を通って北方の長者ヶ平遺跡へ至り、陸奥国へと続いていきます。

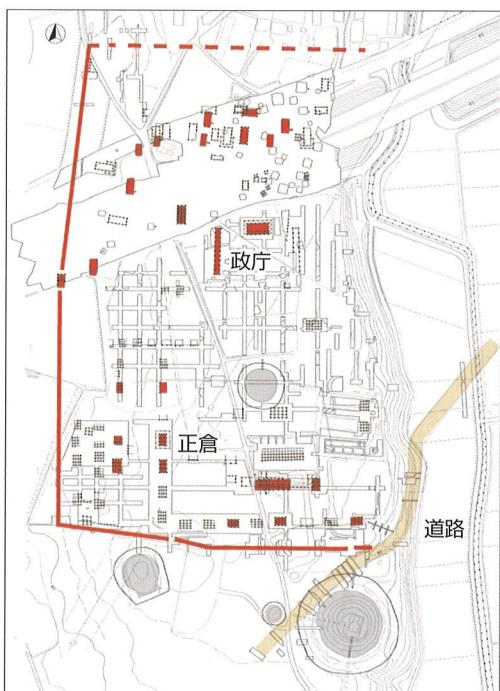
官衙I期

官衙が創設された時期です。正倉域・政庁域・北方建物群域という配置計画の下に、正倉域では比較的大型の建物を中心に、列ごとに建築が進められていました。また、中央部分には大型の総柱式掘立柱建物も造られます。政庁域では南面庇の正殿と西脇殿2棟という変則的な形で建物が構成されます。北方建物群域においては、本遺跡の建設を担ったと考えられる大型竪穴建物が設置されます。なお、当初より西辺に八脚門が設置されていることから、施設の正門であった可能性が高いと思われます。

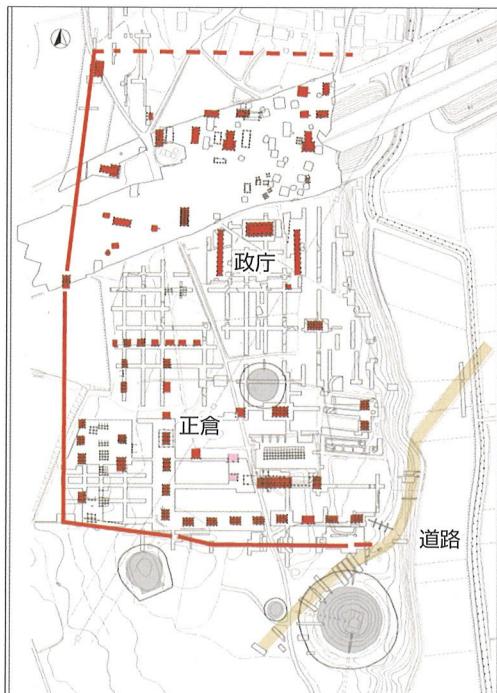
官衙II期

官衙としての発展・充実期です。正倉域での倉庫建設が全域に及び、西側部分では北に正倉範囲が拡張した様子がうかがえます。政庁域においては、正殿が四面庇状の建物になるとともに、東西の脇殿が完成し、「コ」の字状の建物配置となります。北方建物群域では、側柱式掘立柱建物を中心となり、半面に庇をつけた建物があらわれます。

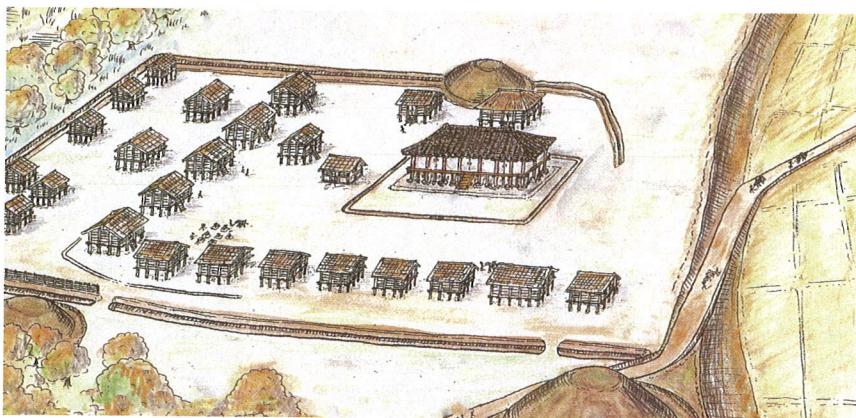
官衙III期復元イメージ図

官衙としての形態が大きく変容する時期です。政庁域及び北方建物群が消滅し、官衙の機能が正倉だけに縮小します。正倉域においても、II期には西側で北に伸びていた正倉範囲が縮小し、新たに作られた東西に走る溝によって区画された長方形になります。さらに中央には、周囲を溝で区画された大型瓦葺礎石建物が建てられます。政庁の廃絶に伴い、西門はその機能を終え、道路に近い南東側の入口施設が主要な入口となりました。

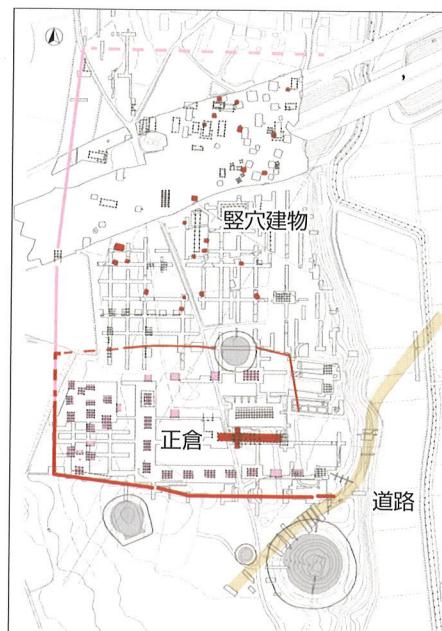
官衙IV期

正倉としての官衙衰退期です。正倉の規模・形態はIII期を踏襲していますが、中心建物が大型瓦葺建物から、長大な側柱式建物に変わります。初めは東西棟の建物ですが、後に南北棟の建物に変わります。なお、この時期は新たな建物が建築された様子がなく、正倉がどれだけ維持されていたかも不明です。そして、この時期を最後に官衙は廃絶されます。また、この時期になると官衙北側のエリアに豊穴建物が建てられるようになり、集落が形成されていたことが考えられます。

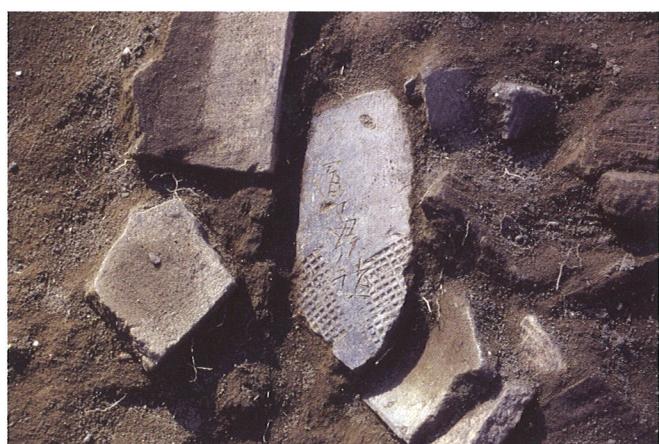
文字瓦出土状況

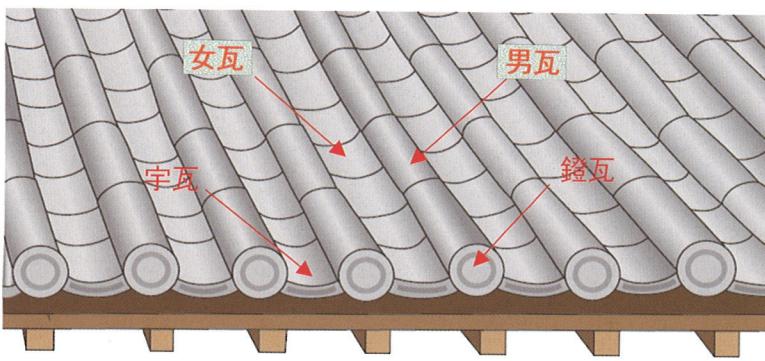
屋根瓦のイメージ図

屋根に瓦を葺くためには、様々な種類の瓦が必要となります。本遺跡で出土した瓦の総量は10トン近くにもなり、そのほとんどは男瓦・女瓦と呼ばれる屋根の大部分を占める瓦です。ちなみに、人名はこの男瓦・女瓦の凸面に刻まれています。屋根の軒先部分にあたる瓦は鎧瓦・宇瓦と呼ばれ、型押しによる装飾が施されています。

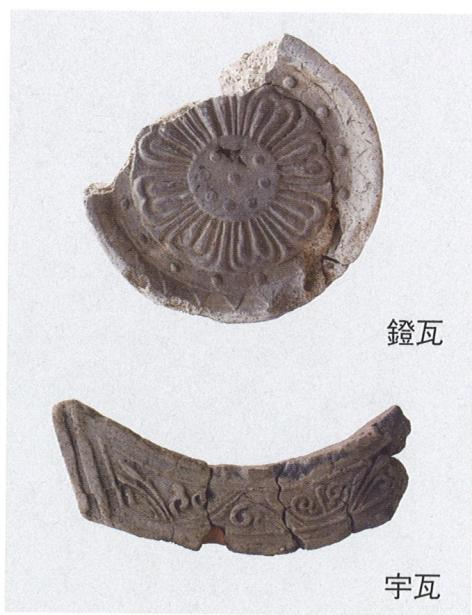
出土した瓦

古代の役所跡からこのように多数の人名が確認されるのは、全国的に見ても稀なことで、当時の費用負担のあり方もしくは<sup>ろうえき</sup>労役の実態などを示すものとして非常に貴重な資料とされています。なお、これらの瓦は、本遺跡の北方約13kmの水道山瓦窯跡<sup>すいどうやま が ようせき</sup>で生産されていたことがわかつており、<sup>たがわ</sup>田川を使って上神主・茂原官衙遺跡まで運ばれたと考えられます。

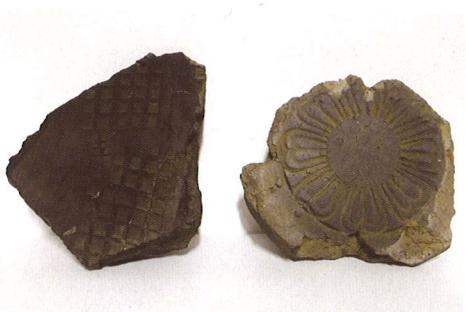
多功遺跡出土瓦

上神主・茂原官衙遺跡から南南西約3.5km、JR石橋駅の東約300mに位置する多功遺跡では、平成7（1995）年まで行われた発掘調査において整然と配置された20棟以上の建物が発見され、遺跡の広範囲から大量の瓦が出土しました。発掘調査の結果から、この遺跡が8世紀前半から10世紀頃にかけて使用された官衙であることが明らかになり、この遺跡を上神主・茂原官衙遺跡の後に使用された「河内郡衙」とする説や「正倉別院」とする説などがあります。瓦は上神主・茂原官衙遺跡の瓦と同じく水道山瓦窯で焼かれたものです。
