宇都宮の石造建造物

文化財シリーズ第15号

平成9年3月
宇都宮教育委員会

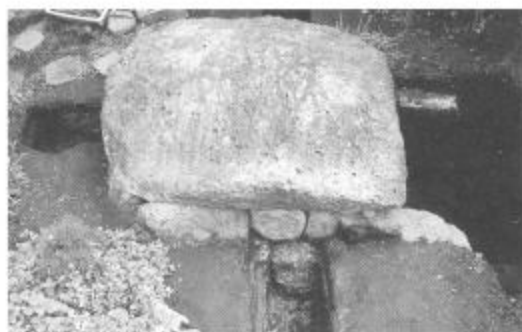
十里木古墳石室（天井石）

大谷石などの凝灰岩が建造物に使用された歴史をたどると、古墳時代までさかのぼります。姿川・田川流域には、7世紀代に造られたいくつかの古墳に、凝灰岩を組み合わせた横穴式石室（埋葬施設）が見られます。また、江戸時代の本多正純による宇都宮城改修の際にも、田野町から採取した大谷石が使われたと言われ、江戸時代後半には二荒山神社の石垣修理にも使われたとも言われています。

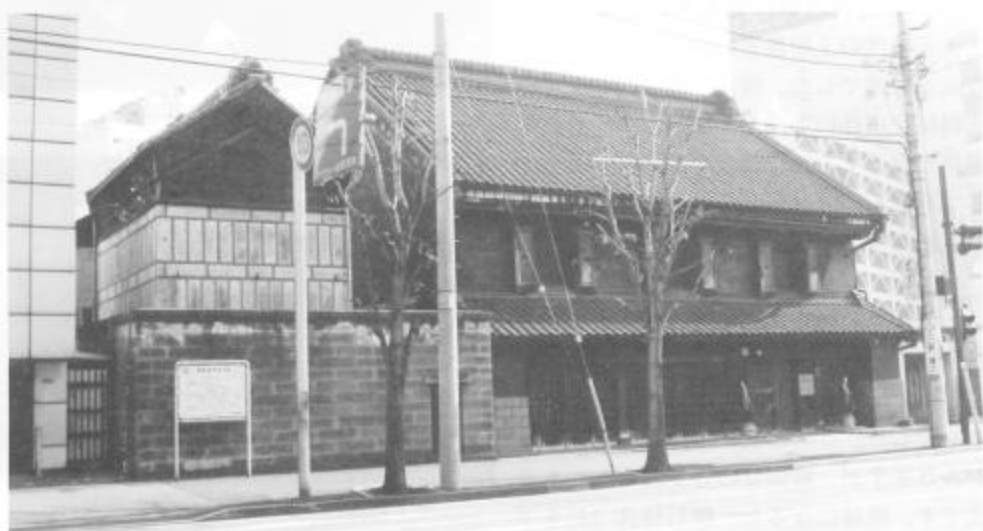
「旧篠原家住宅」主屋 石蔵Ⅰ

年 代 明治28年（1893）梁の墨書による

規 模 総床面積：331.24㎡（1階172.24㎡ 2階159.00㎡）

2階建 1階大谷石張石壁 瓦葺屋根

篠原家は戦前までは醤油醸造や肥料の販売を営む、宇都宮では有力な商家の一つでした。この主屋は、店部分と住居部分とが一体化されているため、1・2階併せて100坪という大規模なものとなっています。外観は黒漆喰を用いるとともに、腰までの部分を大谷石を張って外壁とし、目地を壁と同じ黒漆喰の海鼠仕上げとしています。45cm角のケヤキの大黒柱や2階座敷の4.5m幅の床の間など、簡素ながら良い材料をふんだんに用いた豪勢な建物となっています。また、店先の格子も堂々たる風格を形作るのに大きな役割を果たしています。

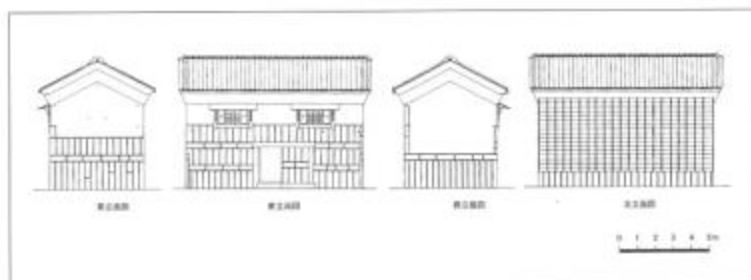
石蔵Ⅲ立面図

年代 石蔵Ⅱとほぼ同時期

規模 延床面積41.18㎡ 2階建 1階大谷石張石壁 瓦葺屋根

この蔵は、もともと篠原家で醤油を醸造していたときの道具などを入れておいた蔵です。建築時は2階建でしたが、第二次世界大戦後、2階の床が取り払われてしまい、現在は吹き抜けとなっています。石蔵Ⅰ・Ⅱの窓と入口が開き戸なのに対し、石蔵Ⅲでは引き戸になっています。この引き戸の裏側には、装飾と防犯を兼ねたと思われる大鋸が打ち付けてあります。この蔵も大谷石の張石を1階部分の壁に用いていますが、2階の壁と目地の海鼠は白漆喰仕上げです。

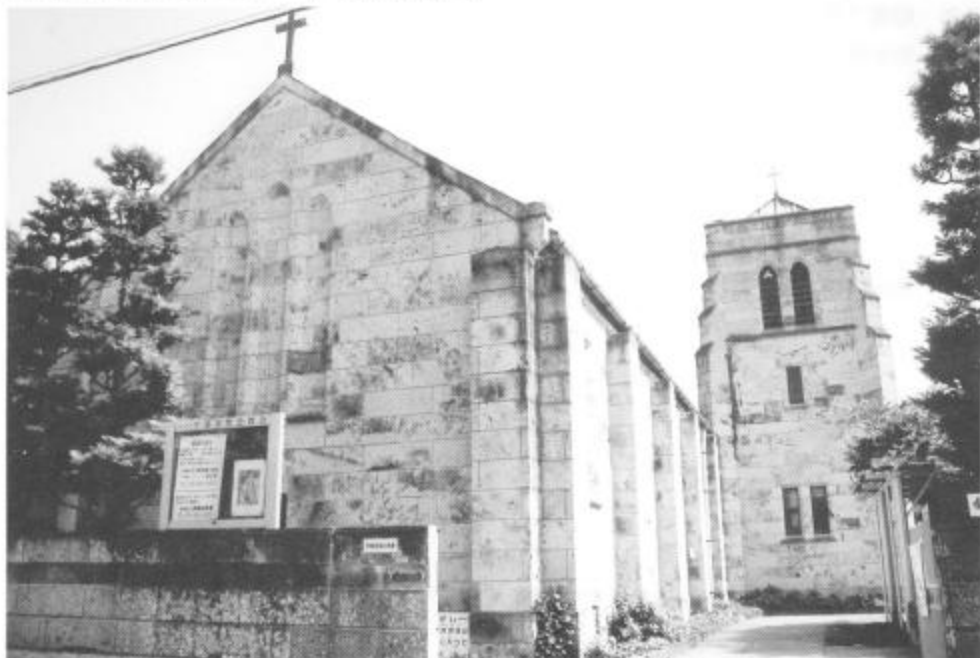
日本聖公会宇都宮聖ヨハネ教会礼拝堂

竣工年 昭和8年(1933)

規模 延床面積208.27㎡(1階194.06㎡ 2階14.21㎡)

平屋建(塔部2階建)鉄筋コンクリート造 全面大谷石張石壁 銅板葺屋根

静かな住宅地の中にある愛隣幼稚園の敷地内に、素朴な大谷石の外観を持つ教会堂があります。聖公会の教会らしく質素なたたずまいを見せていますが、長方形の礼拝堂に四角い鐘塔を付けたものとなっており、やや重い印象があります。しかし、それを大谷石の質感が和らげ、全体として安定感のある建物となっています。

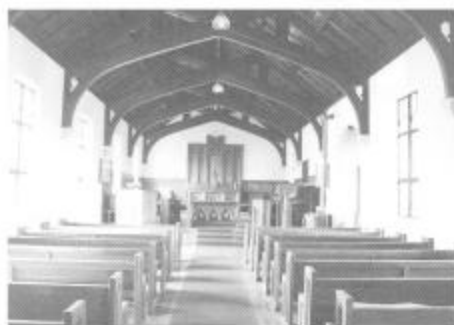
大谷石の外観とは一転して、内部は曲げた木の梁を見せています。これはさながら、逆さになった船底のような印象を与えますが、全体としてはリズムカルで軽い印象ながら、気品のある空間となっています。窓や扉の建具なども献堂当時のものがそのまま残り、それ自体が貴重なものとなっています。

礼拝堂内

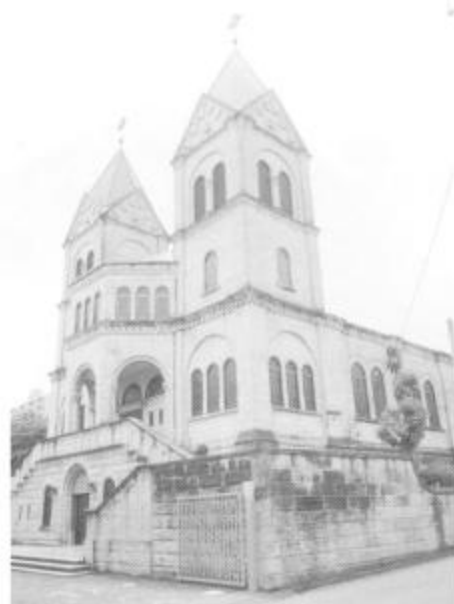
規模 延床面積953.77㎡
（建築面積404.2㎡）
4階建鐘楼付き（塔）
銅板葺屋根

カトリック松が峰教会礼拝堂

現在日本に残る最大の大谷石建造物であるこの教会は、教会建築においても北関東で屈指の規模を誇ります。鉄筋コンクリートの躯体に大谷石を張った教会堂は、2本の尖塔を正面に持つ本格的なロマネスク様式となっています。

建築当初は1階を幼稚園としていましたが、現在はホールとして利用しています。2階は礼拝堂で、もとは畳敷きでしたが、宇都宮空襲で被災して屋根及び2階の床を消失したため、戦後の再建で床張りとなされました。3階から上は尖塔部分で、3階は聖歌隊席、4階は鐘楼で戦時中の金属回収で失われたアンジェラスの鐘が、昭和57年に再現されて美しい音色を響かせています。

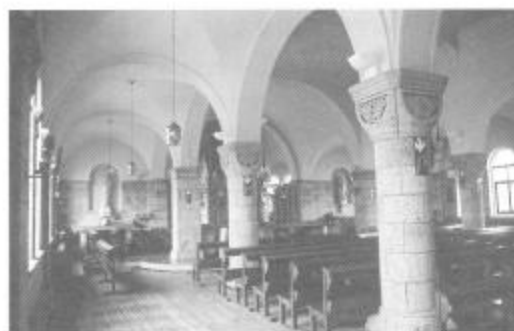
大谷石で装飾した礼拝堂内の柱
